TRIBUNAL DE CONTAS DO
ESTADO DO ESPÍRITO SANTO

Relatório de Inspeção 00002/2021-3

Objeto: Contrato 004/2020: Contratação via Regime Diferenciado de Contratação (RDC), no regime de Contratação Integrada, na forma eletrônica, de empresa especializada em engenharia/arquitetura para a elaboração de projeto básico e executivo de arquitetura e complementares de engenharia e execução dos serviços de construção, inclusive fornecimento e montagem, realização de testes, pré-operação, operação assistida e comissionamento, bem como, todas as demais operações necessárias e suficientes para a entrega final da cobertura e obras complementares do Terminal de Itaparica.

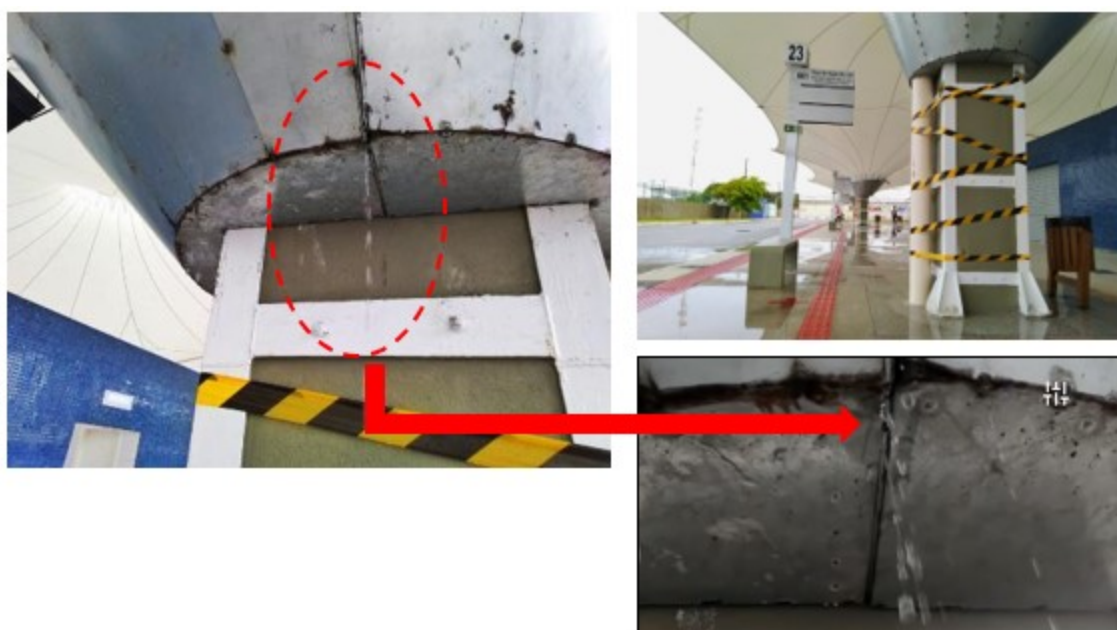
Com a chuva ocorrida em 07/02/2021 foi possível constatar que os elementos de captação das águas pluviais da cobertura não apresentavam a estanqueidade necessária para se garantir a segurança e conforto dos usuários, conforme foto 1, abaixo.

Foto 1 - Vazamento do sistema de drenagem da cobertura do terminal.

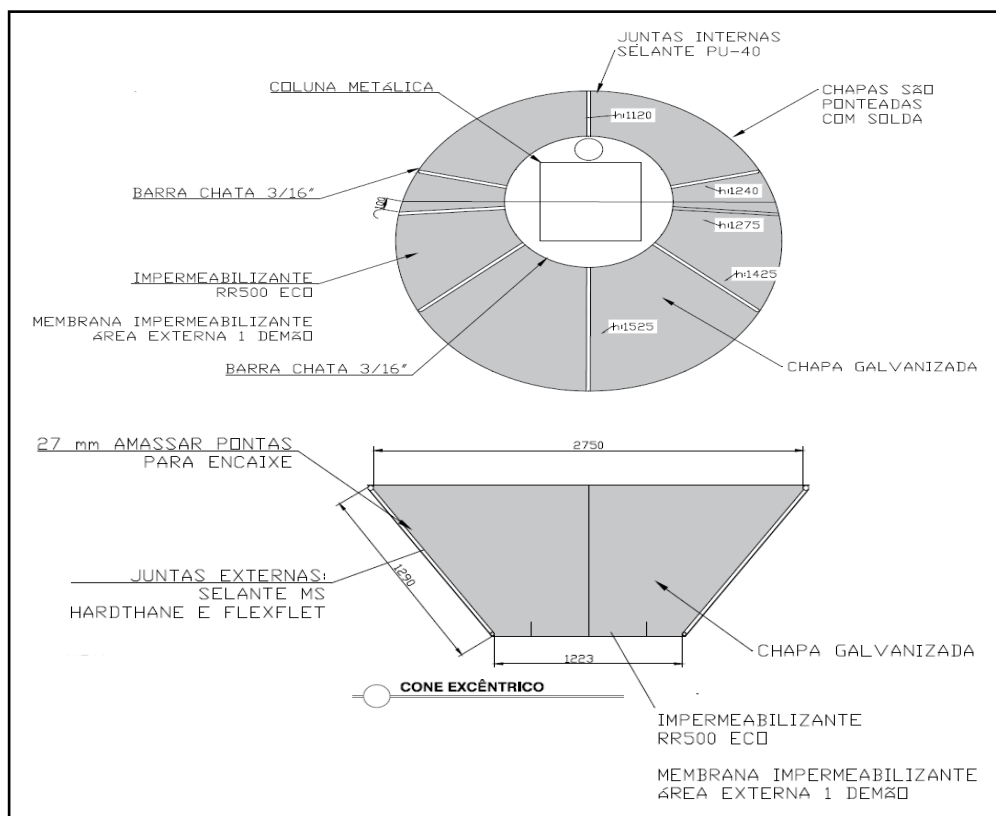
Figura 1 - Detalhe cone concêntrico de captação d'água.

No entanto, observa-se que a referida folha 019, foi emitida após a ocorrência do problemas, em 15/02, e revisada em 03/03/2021, não tendo sido localizado nenhum detalhamento executivo de impermeabilização anterior a ocorrência do problema.

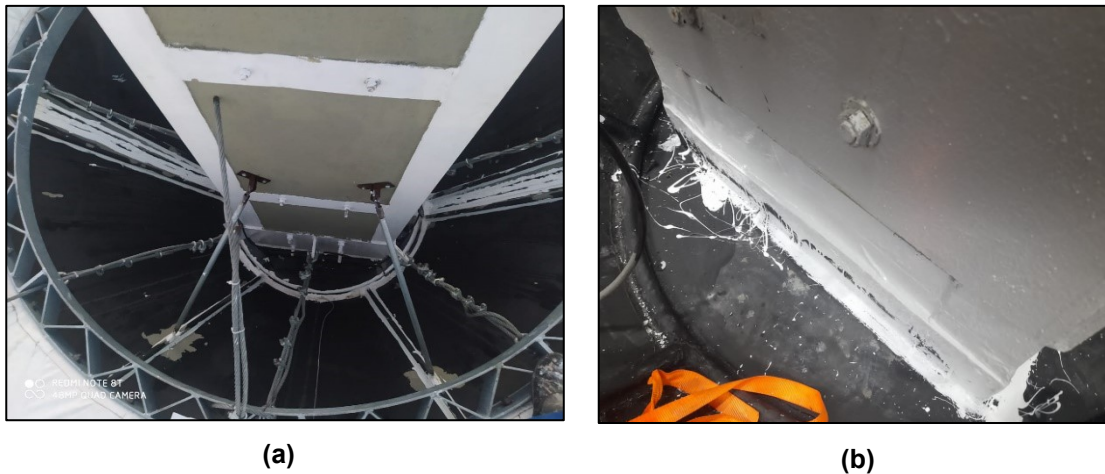
- Solução de impermeabilização interna: impermeabilização com batida de pedra e selante Pufix nas juntas (1ª solução) e aplicação de RR500 ECO sobre as juntas (2ª solução);
- Solução de impermeabilização externa: selante MS455 – Fabricante Hard nas juntas, tela de reforço FLEXFELT e impermeabilizante RR500 ECO.

Foto 2: Impermeabilização interna do cone invertido. (a) visão geral da impermeabilização e dos locais de solda do cone invertido. (b) visão da impermeabilização da ligação do pilar e base do cone invertido.

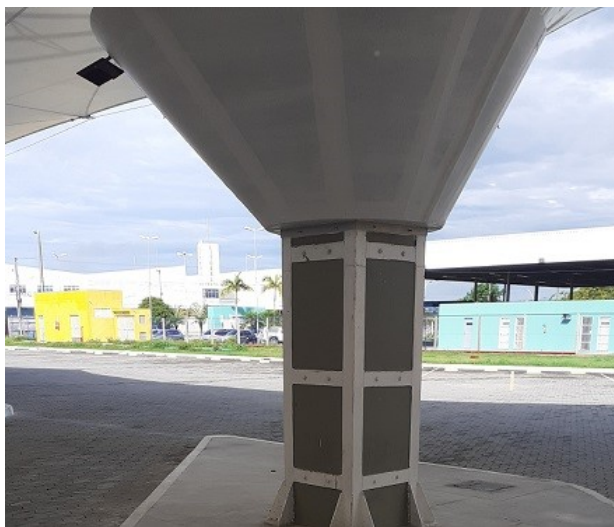
Foto 3: Impermeabilização externa do cone invertido.

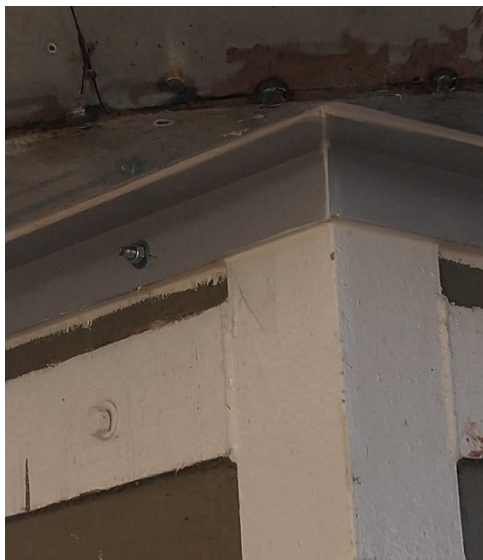
Além das informações do Quadro 1, em inspeção realizada no terminal no dia 02/05/2021, também nos foi mostrada a fixação de cantoneiras abaixo do cone invertido e informado sobre a sua função complementar de auxiliar na melhora da vedação, tal como apresentada na Foto 4:

Foto 4: Visão da cantoneira instalada sob os cones invertidos.

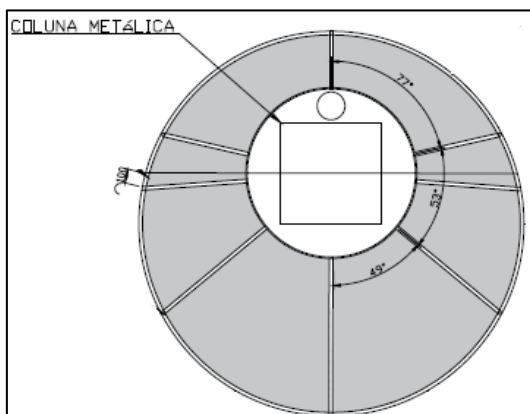
Quanto à descida de água, foi utilizado um tubo com diâmetro de 200 mm, valor, que para a vazão máxima de projeto (1.502 l/min), conduz a alturas de lâmina de água inferior a 10 cm, de acordo com o ábaco da NBR 10844/1998. No entanto, o cone invertido, que exerce a função de calha, possui características particulares: não tem seção uniforme; possui um elemento vertical em seu eixo (pilar), que ocupa área considerável de sua base (figura 3 e foto 5), e pode receber a água pluvial em grande volume (intensidade) e velocidade (grande declividade do telhado), que associado à presença do pilar, pode gerar um acúmulo de água no cone invertido superior a 10 cm. Outra situação, também plausível para uma lâmina de água superior a 10 cm, é o represamento da saída de água em função de chuvas intensas com a maré alta ou ainda algum entupimento na saída da descida de água, em decorrência de falhas no processo de manutenção.

Figura 3: Vista superior do cone invertido com o posicionamento do pilar e descida de água pluvial.

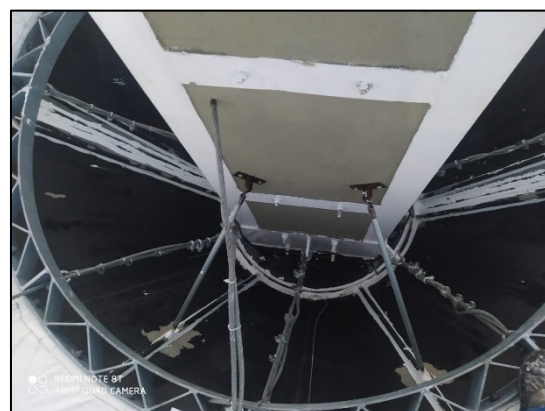
Foto 5: Parte interna do cone invertido.

Nesse sentido é razoável considerar que o cone invertido poderá estar sujeito a pressão positiva ($> 0,1$ m.c.a), o que conduz a uma solução de impermeabilização na face de atuação da água, ou seja face interna do cone invertido. Assim, a solução proposta de impermeabilização da face externa, ainda que em desacordo com a NBR 9574/2008, tem que ser suficiente para suportar a pressão negativa ($> 0,1$ m.c.a), ou seja, a pressão exercida pela água contra o sistema de impermeabilização.
